PAR LĪDZENIEM CEĻIEM LATVIJĀ!

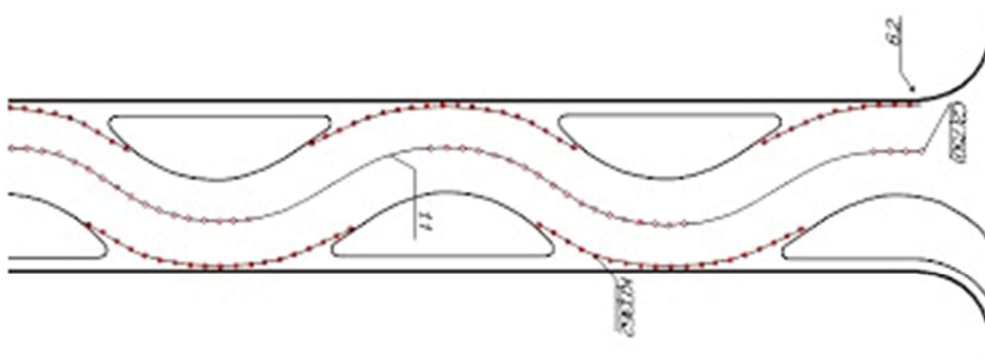
Visas barjeras jāaizstāj ar zigzagiem – **skatiet attēlu** no ātruma piespiedu samazināšanas ceļa ierīču ārvalstu standartiem:
